## Ergebnisbericht

zur Untersuchung des Daches des Kaufhauses Joh in Friedberg  
auf Vorkommen von Fledermäusen und potentiellen Brutvögeln  
am 16. Januar 2018

19.01.2018

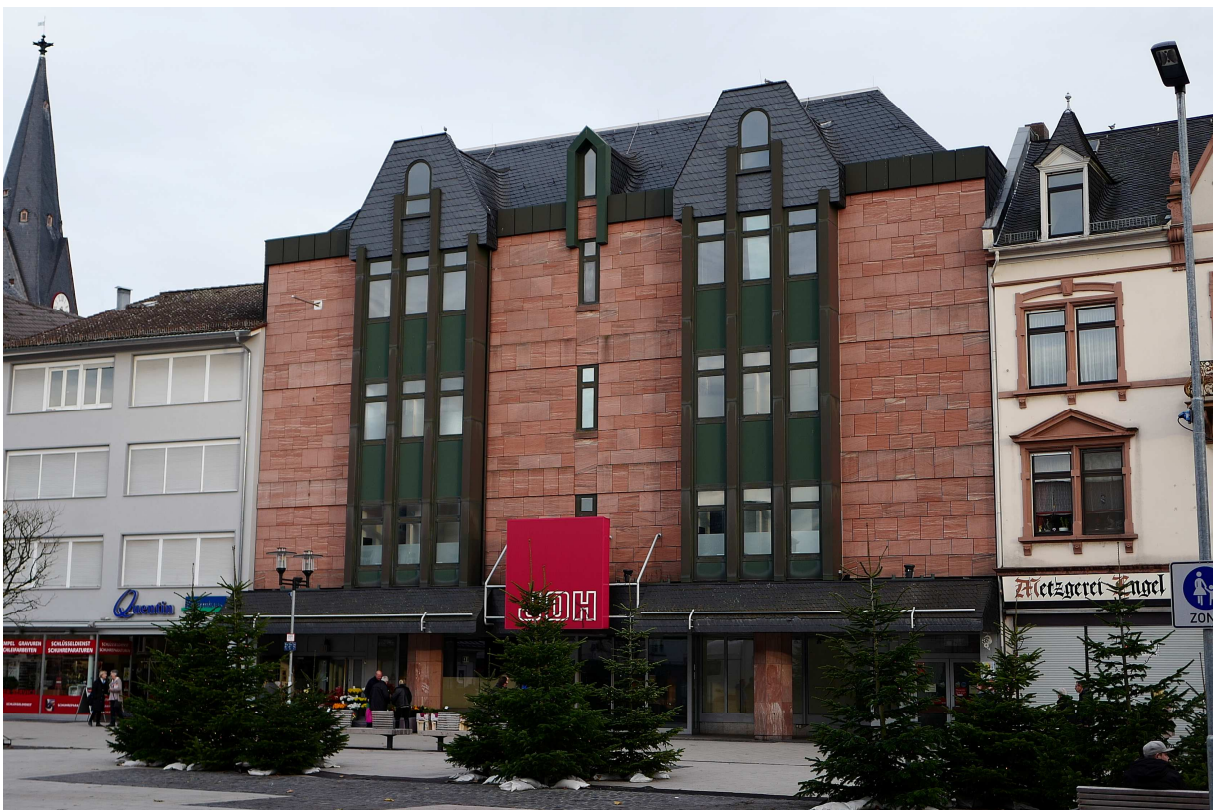
**Abbildung 1: Kaufhaus Joh, Friedberg (23.11.2016)**

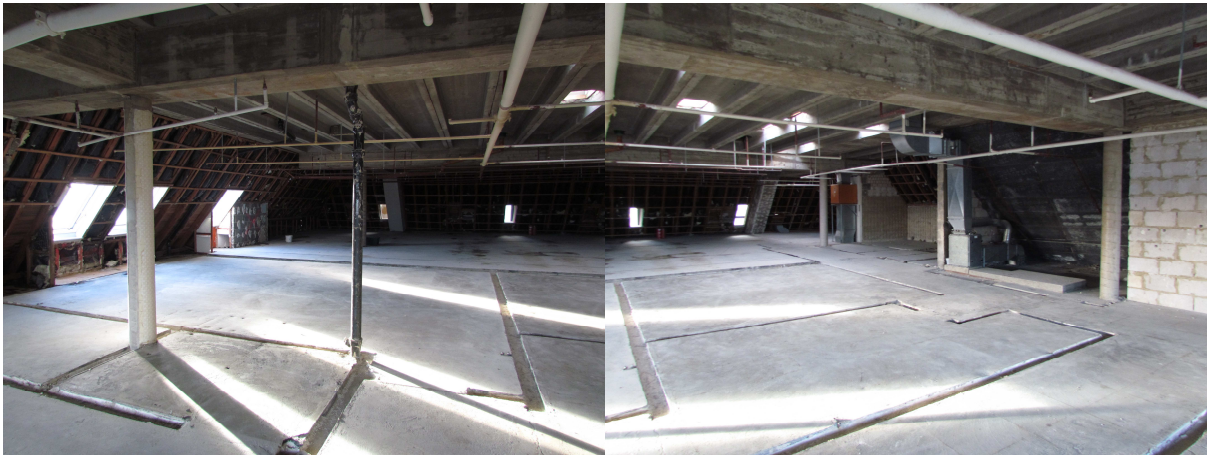
Das Dachgeschoss wurde ursprünglich für Lager, Verwaltung und Sozialräume genutzt und bereits vollständig entkernt. Auch die Deckenverkleidungen waren bis auf die Betondecken entfernt. Die rundum verlaufenden Apsiden waren geöffnet und teilweise durch Mauerdurchbrüche erschlossen. Damit war auch in den Dachschrägen ein weitgehender Einblick in die Hohlräume möglich.

Innen im Gebäude wurden keine Spuren von Fledermäusen, Vögeln oder anderen gesetzlich geschützten Tierarten entdeckt. In einer Apside fanden sich kleine Mengen von Nagerkot (Hausmaus o.ä.). Die drei Erker an der Westseite des Gebäudes (vgl. Abb. 1) sind baulich vom Innenraum weitgehend getrennt. Sie waren durch schmale Luken einsehbar, nach außen dicht abgeschlossen und wiesen keinerlei Tierspuren auf.

**Abbildung 2 und 3: Dachgeschoss Kaufhaus Joh, Blick nach Westen (16.01.2018)**

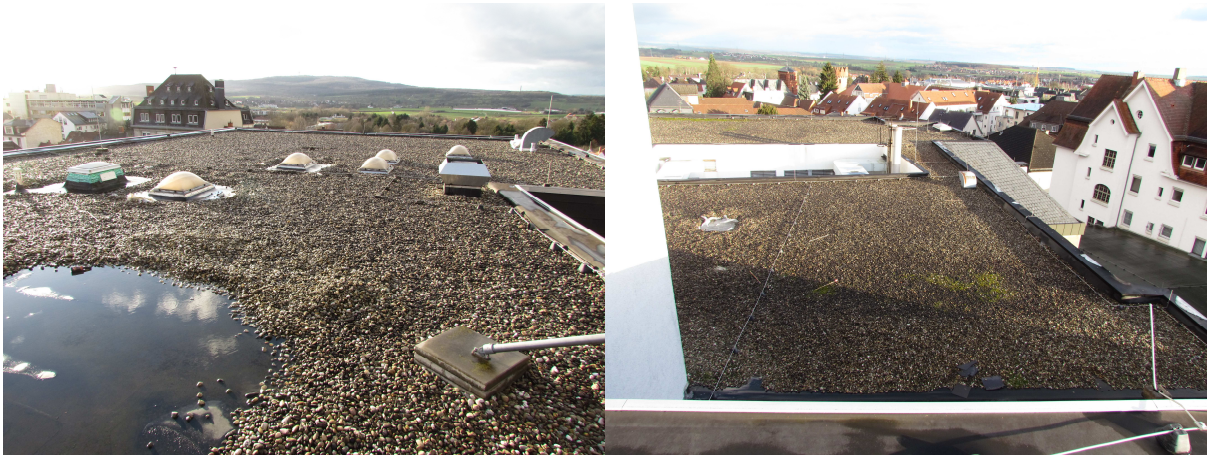
**Abbildung 4 und 5: Dachfläche nach Westen (4. OG), nach Osten (3. OG) (16.01.2018)**

Teilweise waren die Kiesstrukturen auf der Suche nach undichten Dachstellen verschoben. Insgesamt war das Dach aber gut untersuchbar. Anzeichen einer Nutzung als Nist- oder Ruheplatz für Vögel ergaben sich nicht. Strukturen, die als Fledermausquartier geeignet wären, sind ebenfalls nicht vorhanden.
