**Ergebnisse Grundwassermonitoring
auf dem ehemaligen Betriebsgelände
der Wetterauer Getränke GmbH & Co KG
in 61169 Friedberg-Dorheim,
Schwalheimer Straße 62**

**Auftraggeber:
Abfallwirtschaftsbetrieb des Wetteraukreises
Bismarkstraße 13
61169 Friedberg**

Projekt-Nr.: M – 04072017-3

Datum: 17.07.2018

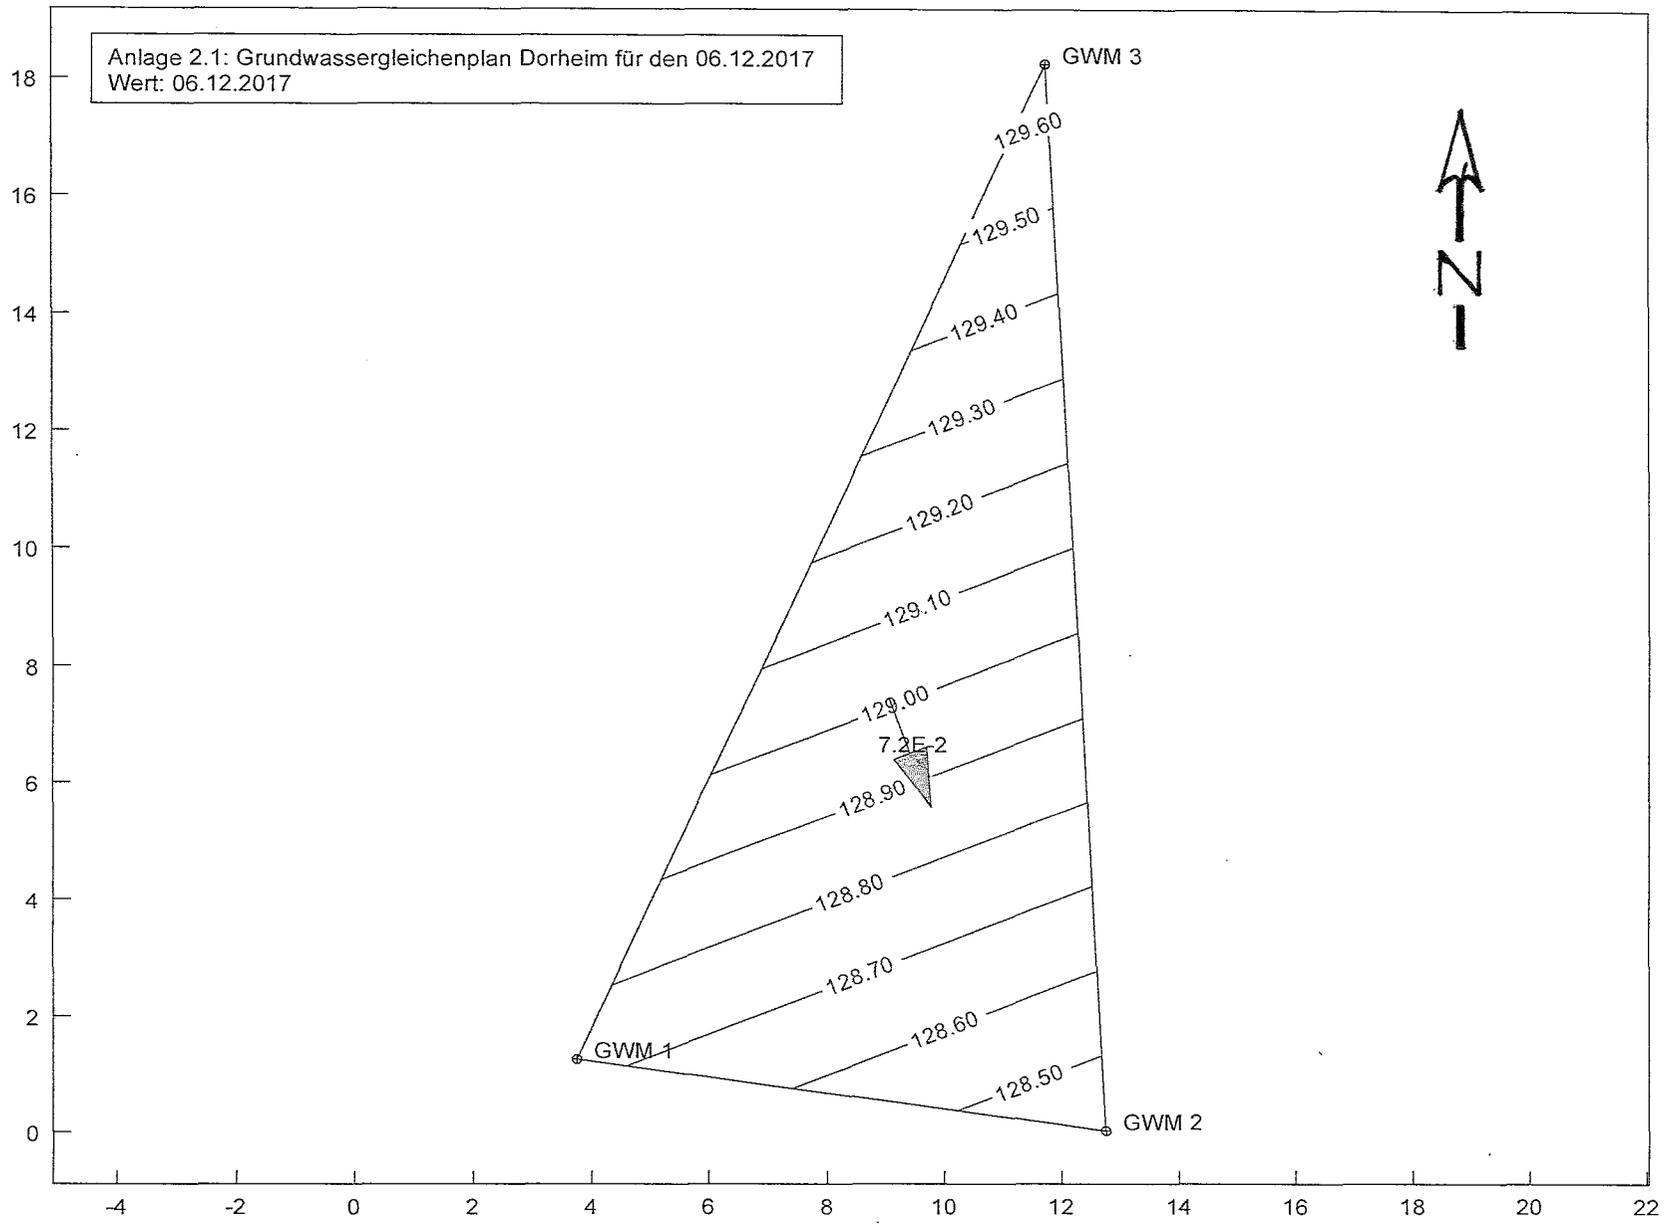
Anlage 2.1: Grundwassergleichenplan Dorheim für den 06.12.2017
Wert: 06.12.2017

Auf Basis der Abstichmessungen vom 07.12.2017, 08.03.2018 und 11.05.2018 (siehe Tabelle 5) ergeben sich Grundwasserfließrichtungen nach Südsüdosten (siehe Grundwassergleichenpläne Anlage 2.1, 2.2 und 2.3). Auch im Zuge der vorangegangenen Grundwasseruntersuchungen wurden entsprechende Fließrichtungen ermittelt (siehe Bericht vom 30.10.2017).
