**Ergebnisse Grundwassermonitoring  
auf dem ehemaligen Betriebsgelände  
der Wetterauer Getränke GmbH & Co KG  
in 61169 Friedberg-Dorheim,  
Schwalheimer Straße 62**

**Auftraggeber:  
Abfallwirtschaftsbetrieb des Wetteraukreises  
Bismarkstraße 13  
61169 Friedberg**

**Projekt-Nr.: M – 04072017-3**

**Datum: 17.07.2018**

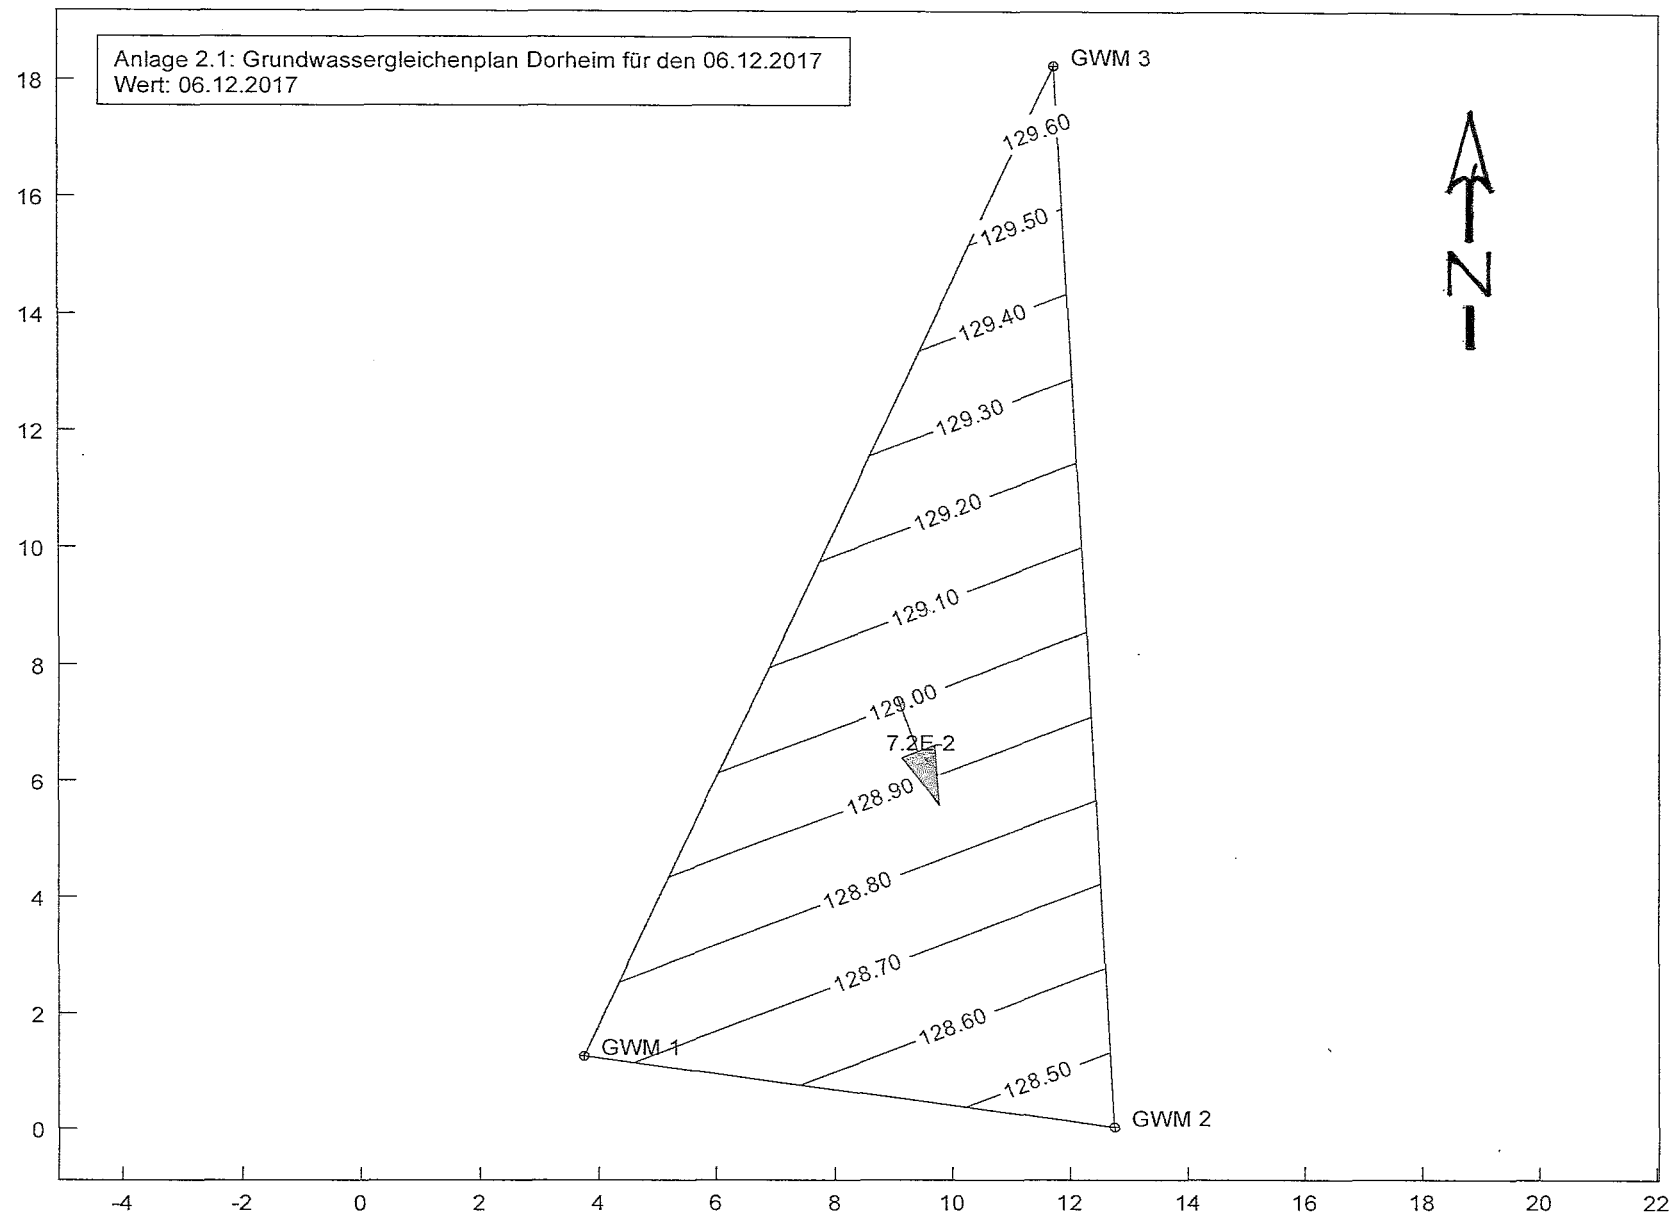
Anlage 2.1: Grundwassergleichenplan Dorheim für den 06.12.2017  
Wert: 06.12.2017

Auf Basis der Abstichmessungen vom 07.12.2017, 08.03.2018 und 11.05.2018 (siehe Tabelle 5) ergeben sich Grundwasserfließrichtungen nach Südsüdosten (siehe Grundwassergleichnenpläne Anlage 2.1, 2.2 und 2.3). Auch im Zuge der vorangegangenen Grundwasseruntersuchungen wurden entsprechende Fließrichtungen ermittelt (siehe Bericht vom 30.10.2017).
