## Ergebnisbericht

zur Untersuchung des Daches des Kaufhauses Joh in Friedberg  
auf Vorkommen von Fledermäusen und potentiellen Brutvögeln  
am 16. Januar 2018

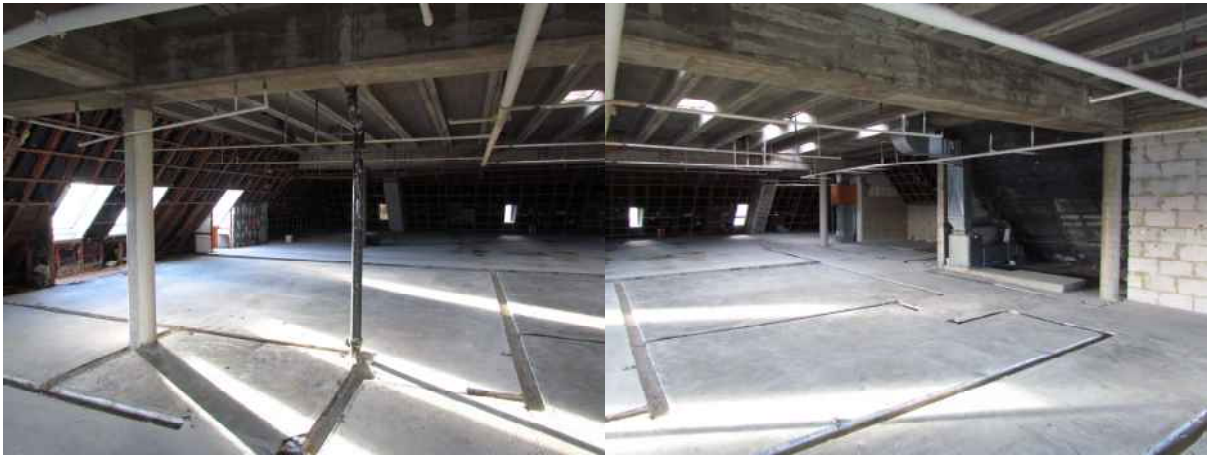
Innen im Gebäude wurden keine Spuren von Fledermäusen, Vögeln oder anderen gesetzlich geschützten Tierarten entdeckt. In einer Apside fanden sich kleine Mengen von Nagerkot (Hausmaus o.ä.). Die drei Erker an der Westseite des Gebäudes (vgl. Abb. 1) sind baulich vom Innenraum weitgehend getrennt. Sie waren durch schmale Luken einsehbar, nach außen dicht abgeschlossen und wiesen keinerlei Tierspuren auf.

**Abbildung 2 und 3: Dachgeschoss Kaufhaus Joh, Blick nach Westen (16.01.2018)**

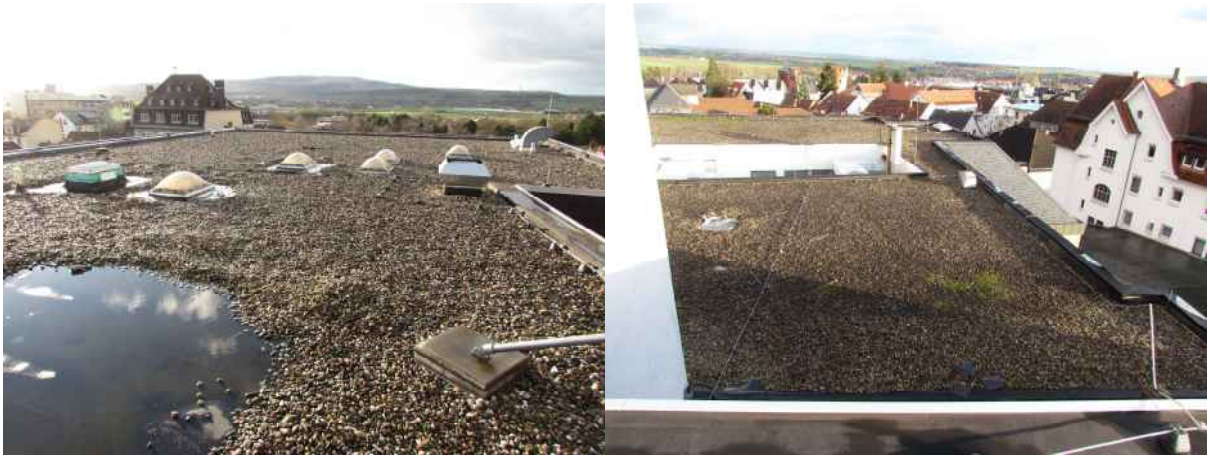
**Abbildung 4 und 5: Dachfläche nach Westen (4. OG), nach Osten (3. OG) (16.01.2018)**

Teilweise waren die Kiesstrukturen auf der Suche nach undichten Dachstellen verschoben. Insgesamt war das Dach aber gut untersuchbar. Anzeichen einer Nutzung als Nist- oder Ruheplatz für Vögel ergaben sich nicht. Strukturen, die als Fledermausquartier geeignet wären, sind ebenfalls nicht vorhanden.
