Positive und negative Gestaltungsbeispiele für einzelne Regelungen der
Satzung

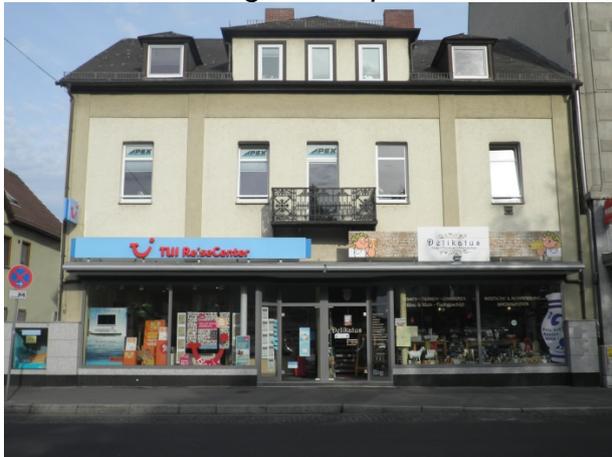
Negativbeispiel

- Werbeanlagen sind nicht direkt an der Fassade angebracht, sondern **vor** der Fassade auf dem Vordach
- seitlicher Abstand zur Gebäudekante nicht eingehalten (TUI)
- Überschreitung d. zulässigen Länge der Werbeanlagen
- Fensterverklebungen im 1.OG unzulässig

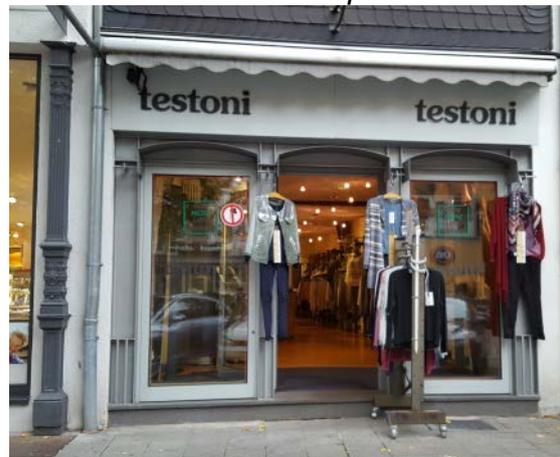
Positivbeispiel

- Werbeanlage direkt an der Fassade unterhalb Fensterunterkante 1.OG
- seitlicher Abstand Gebäudekante und Abstand zu fassadengliedernden Bauteilen eingehalten

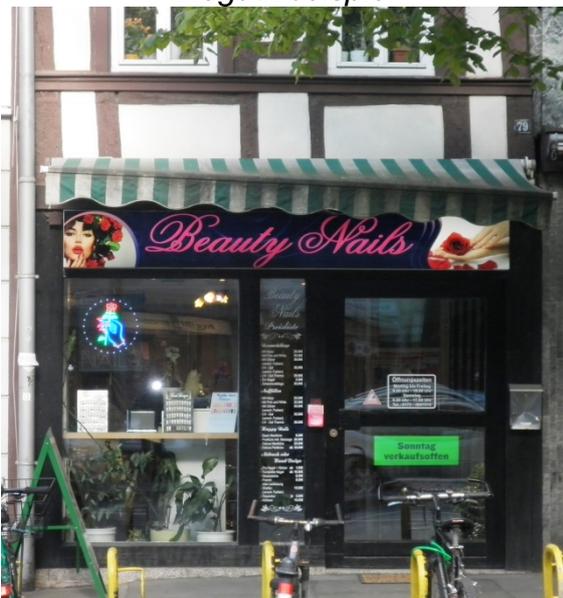
Negativbeispiel

- Tiefe der Werbetafel > 0,05 m
- zulässige Länge der Werbeanlage wird überschritten
- Leuchtkasten

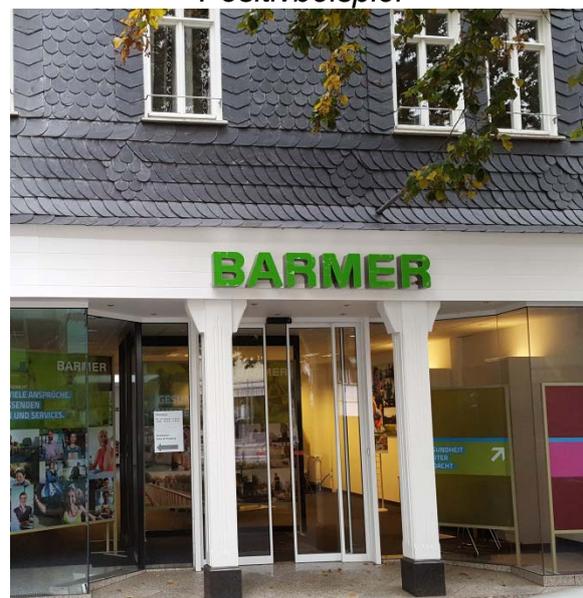
Positivbeispiel

- aufgesetzte Einzelbuchstaben
- vorgegebene Maße sind eingehalten

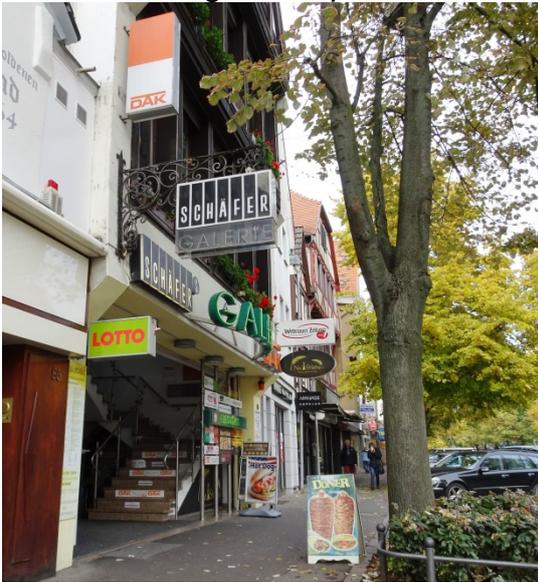
Negativbeispiel

- mehr als 2 Ausleger pro Gebäude
- Ausleger oberhalb der Fensterunterkante des 1.OG

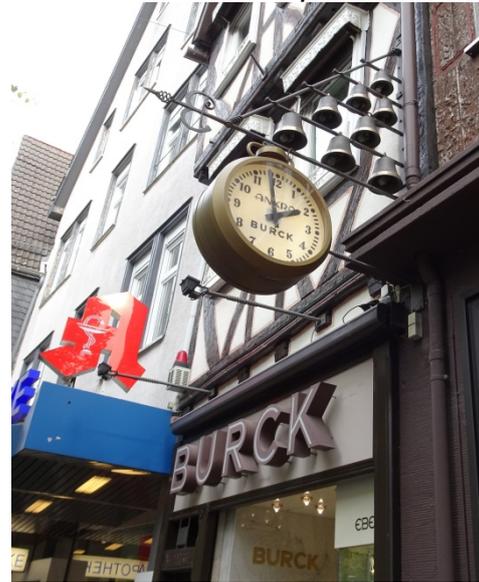
Positivbeispiel

- handwerklich gearbeiteter Ausleger

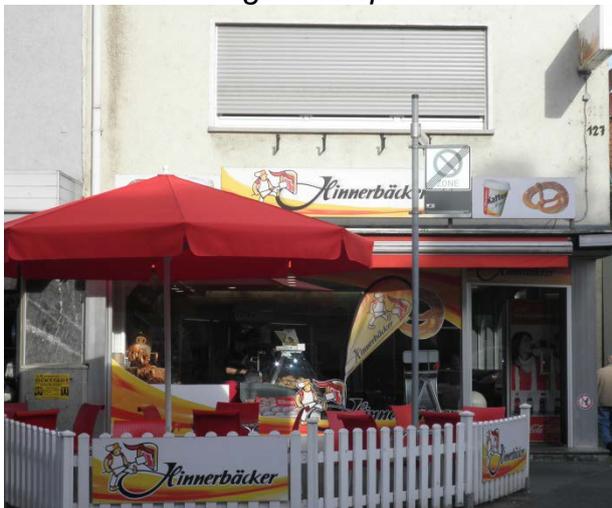
Negativbeispiel

- Leuchtkasten

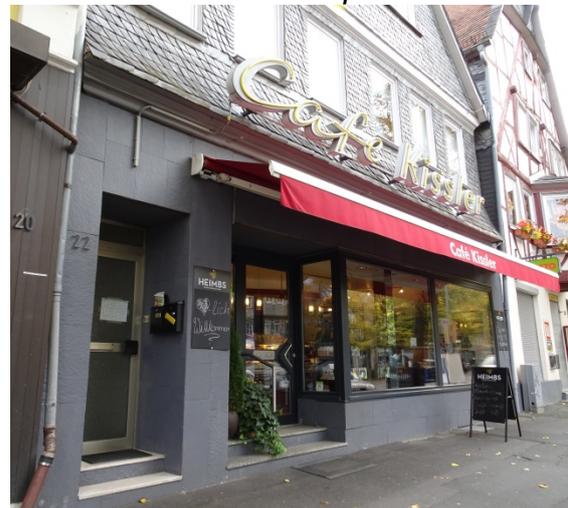
Positivbeispiel

- beleuchtete Einzelbuchstaben

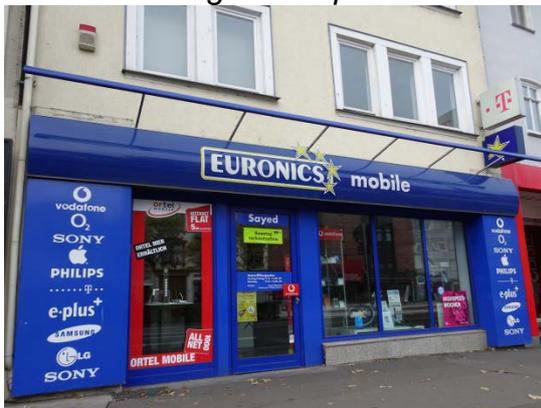
Negativbeispiel

- Farbe und Form der Schaufenstergestaltung und Fassadenverkleidung fügt sich nicht harmonisch in das Gebäudeensemble ein

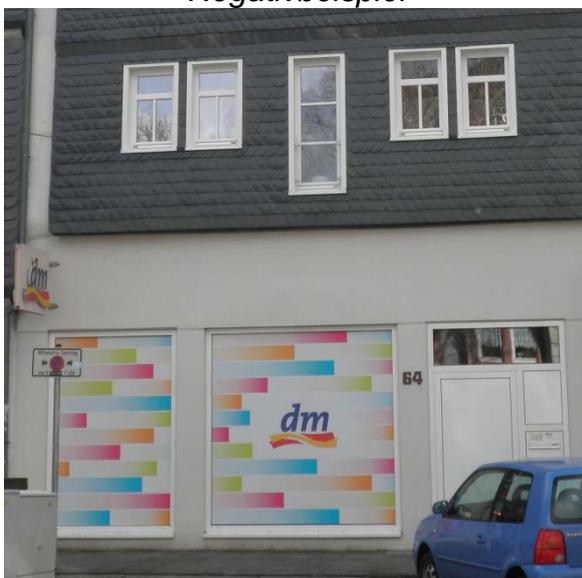
Negativbeispiel

- Schaufenster vollflächig verklebt, erfüllt nicht die Funktion eines Schaufensters

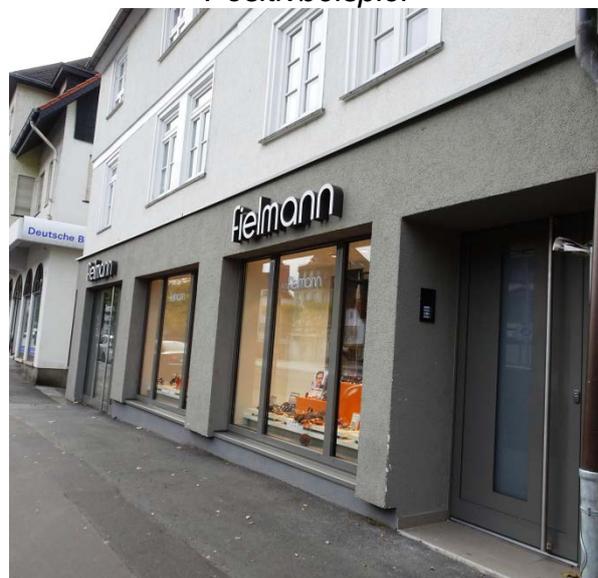
Positivbeispiel

- Schaufenstergestaltung nimmt Proportionen des Gebäudes auf
- fügt sich nach Material und Farbe harmonisch in die Gesamtgestaltung ein

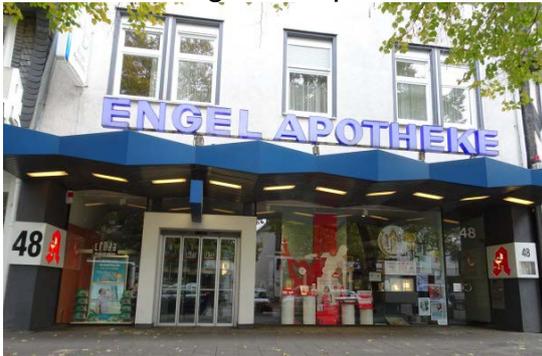
Negativbeispiel

- massives Vordach führt zu einer gestalterischen Trennung zwischen Erd- und Obergeschossen

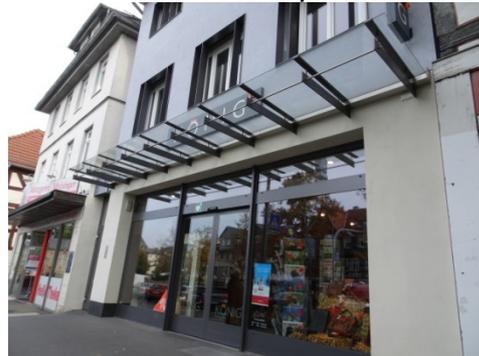
Positivbeispiel

- transparentes Vordach ermöglicht den Blick auf die Obergeschosse

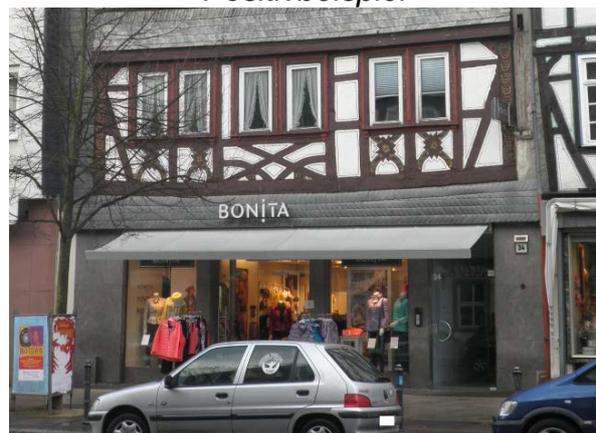
Positivbeispiel

- Markise über Schaufenster und Eingang
- Farbgebung fügt sich in die Fassade ein

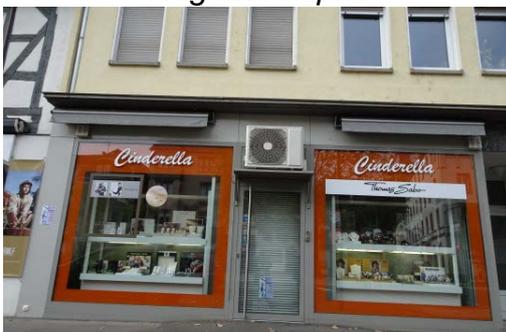
Negativbeispiel

- Klimagerät zentral über dem Eingang

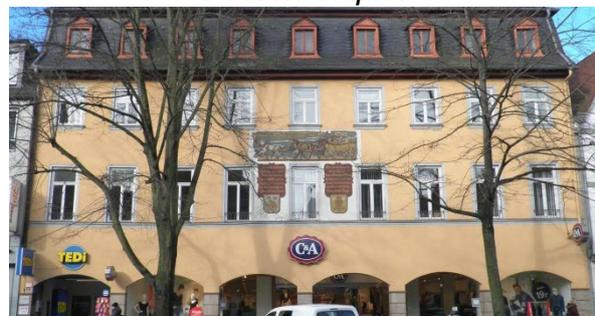
Positivbeispiel

- vorhandene Klimaanlage nicht sichtbar

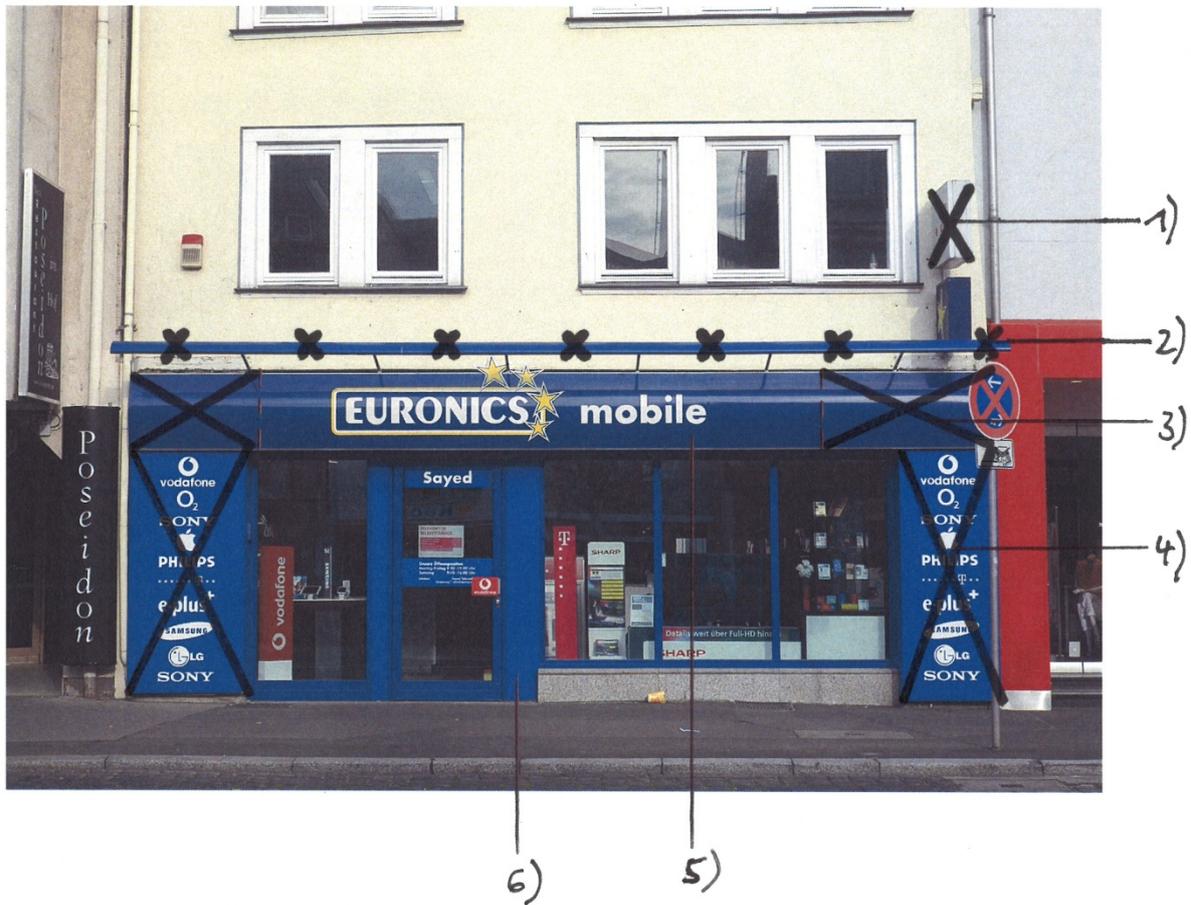
Das untenstehende Beispiel zeigt eine vorhandene Werbeanlage, die aufgrund mehrerer Abweichungen vom Entwurf der Gestaltungssatzung, nach Beschlussfassung so nicht mehr genehmigungsfähig wäre ...

- 1) Abweichung § 4 Abs. 1 – Werbeanlagen sind nur bis zur Fensterunterkante des 1.OG zulässig
- 2) Abweichung § 7 Abs. 1 – Werbetafeln dürfen nur durch Einzelstrahler punktuell angeleuchtet werden
- 3) Abweichung § 5 Abs. 2 – Gesamtlänge der Werbeanlage max. 2/3 der zugehörigen Fassadenbreite
- 4) Abweichung § 5 Abs. 5 – Werbeanlagen neben einer Schaufensteranlage sind unzulässig
- 5) Abweichung § 5 Abs. 4 – Tiefe der Werbetafel max. 0,05m, selbstleuchtende Einzelbuchstaben müssen aufgesetzt sein
- 6) Abweichung § 8 Abs. 1 – Farbe der Schaufenster/ Ladeneingang (blau) fügt sich nicht harmonisch in die Gebäudegestaltung/ Gebäudeensemble ein
