Positive und negative Gestaltungsbeispiele **im Bereich der Kaiserstraße** für einzelne Regelungen der Satzung

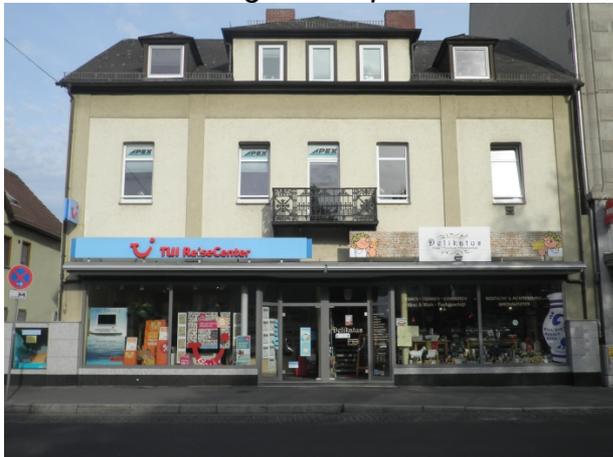
Negativbeispiel

- Werbeanlagen sind nicht direkt an der Fassade angebracht, sondern **vor** der Fassade auf dem Vordach
- seitlicher Abstand zur Gebäudekante nicht eingehalten (TUI)
- Überschreitung d. zulässigen Länge der Werbeanlagen
- Fensterverklebungen im 1.OG unzulässig

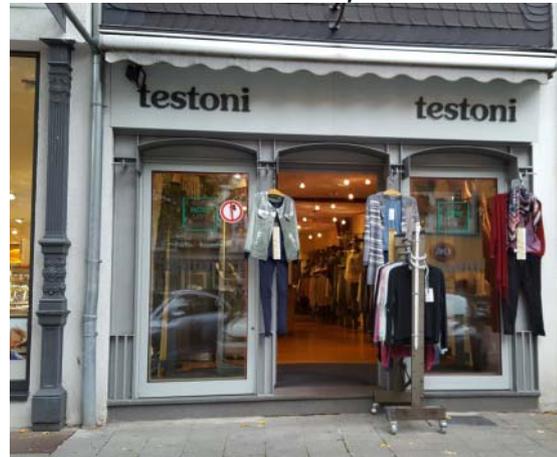
Positivbeispiel

- Werbeanlage direkt an der Fassade unterhalb Fensterunterkante 1.OG
- seitlicher Abstand Gebäudekante und Abstand zu fassadengliedernden Bauteilen eingehalten

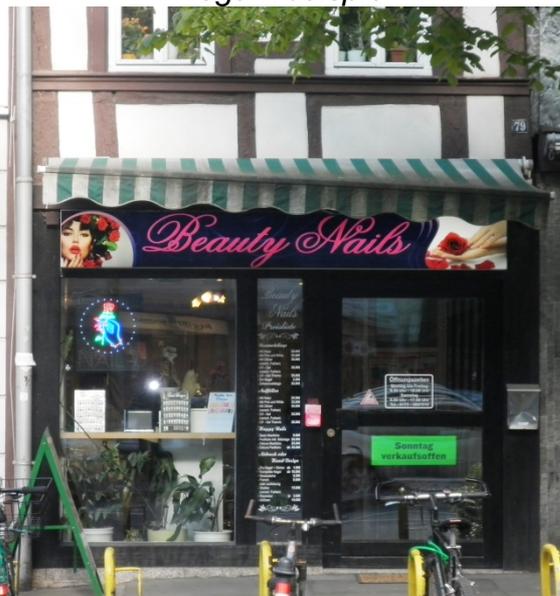
Negativbeispiel

- Tiefe der Werbetafel > 0,05 m
- zulässige Länge der Werbeanlage wird überschritten
- Leuchtkasten

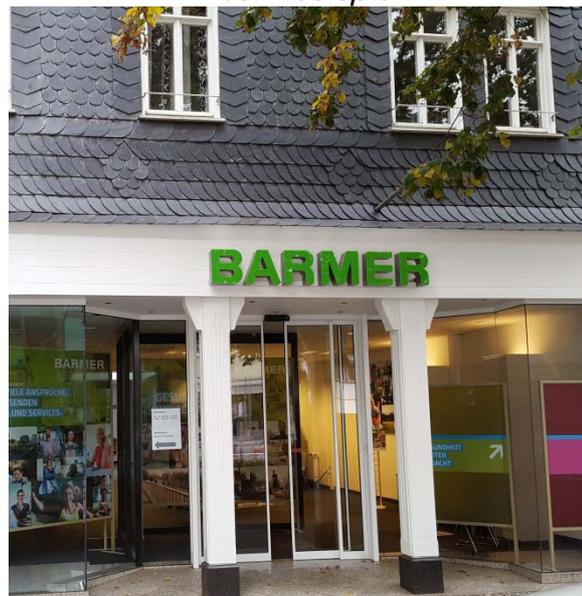
Positivbeispiel

- aufgesetzte Einzelbuchstaben
- vorgegebene Maße sind eingehalten

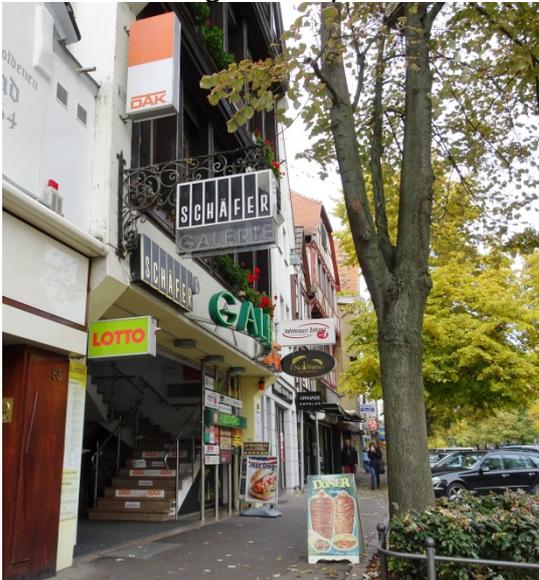
Negativbeispiel

- mehr als 2 Ausleger pro Gebäude
- Ausleger oberhalb der Fensterunterkante des 1.OG

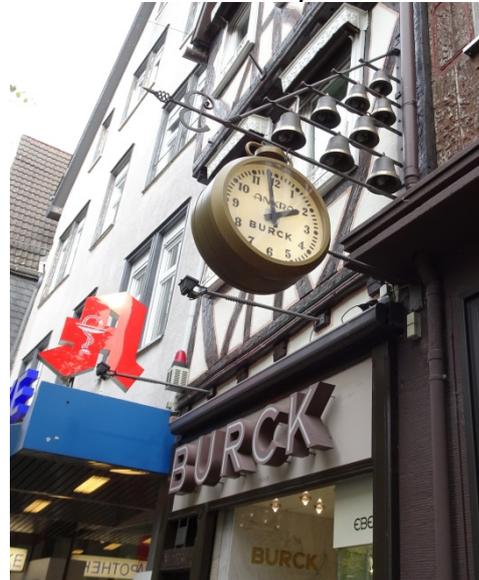
Positivbeispiel

- handwerklich gearbeiteter Ausleger

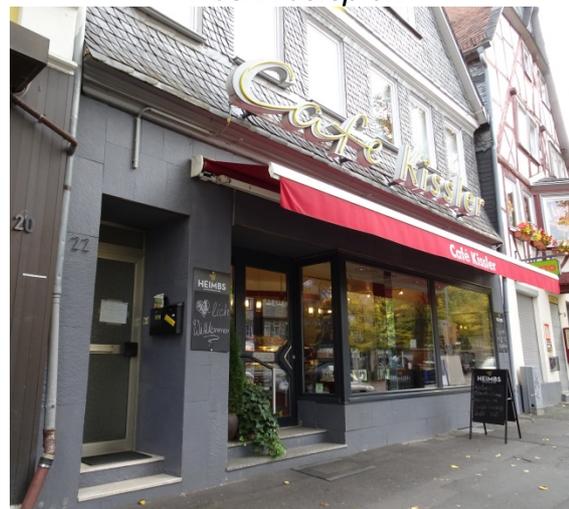
Positivbeispiel

- beleuchtete Einzelbuchstaben

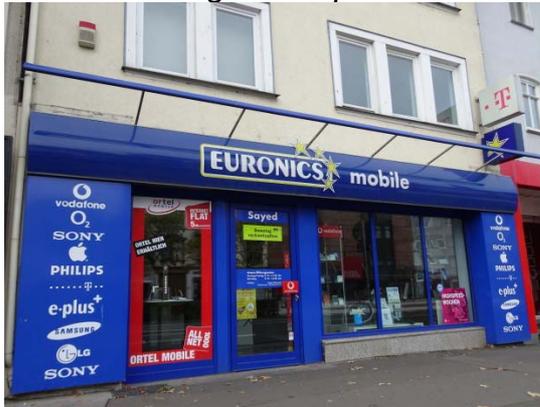
Negativbeispiel

- Farbe und Form der Schaufenstergestaltung und Fassadenverkleidung fügt sich nicht harmonisch in das Gebäudeensemble ein

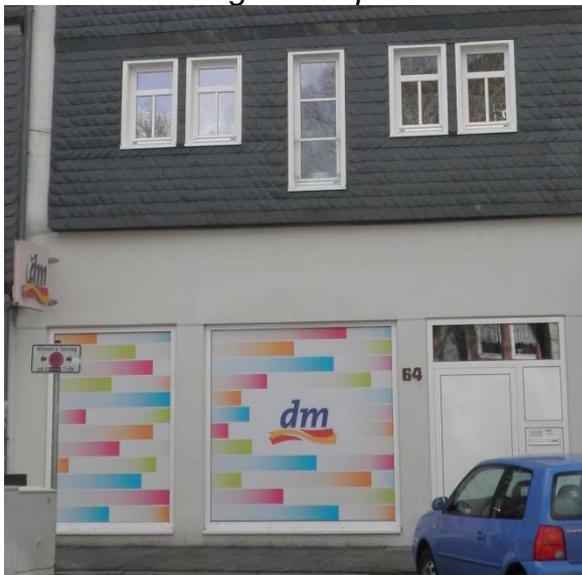
Negativbeispiel

- Schaufenster vollflächig verklebt, erfüllt nicht die Funktion eines Schaufensters

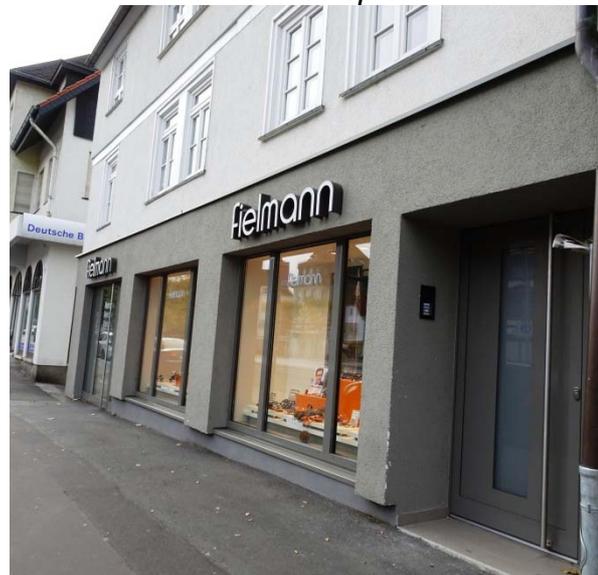
Positivbeispiel

- Schaufenstergestaltung nimmt Proportionen des Gebäudes auf
- fügt sich nach Material und Farbe harmonisch in die Gesamtgestaltung ein

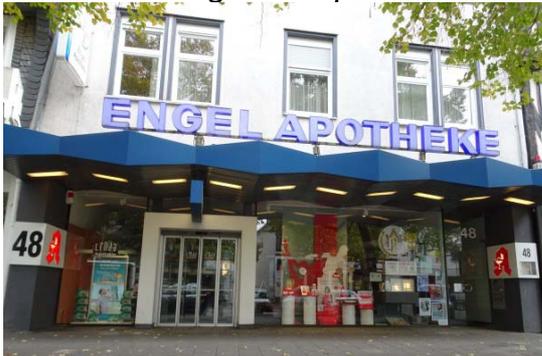
Negativbeispiel

- massives Vordach führt zu einer gestalterischen Trennung zwischen Erd- und Obergeschoss

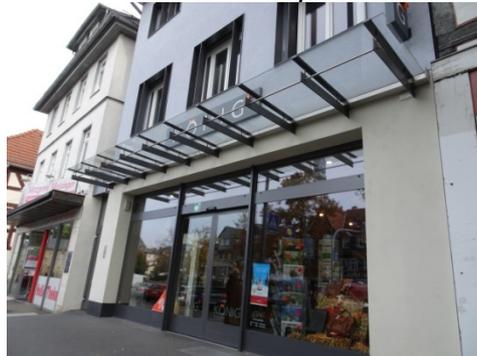
Positivbeispiel

- transparentes Vordach ermöglicht den Blick auf die Obergeschosse

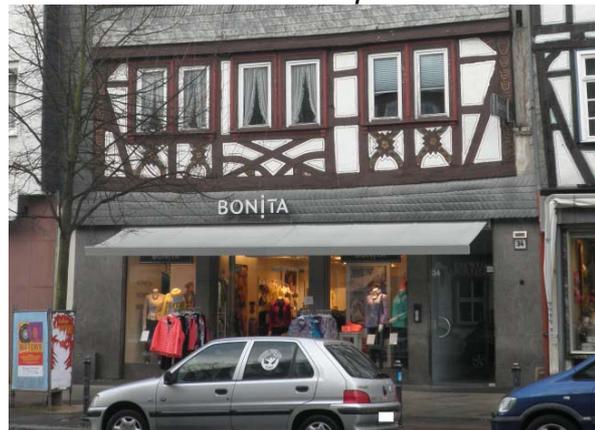
Positivbeispiel

- Markise über Schaufenster und Eingang
- Farbgebung fügt sich in die Fassade ein

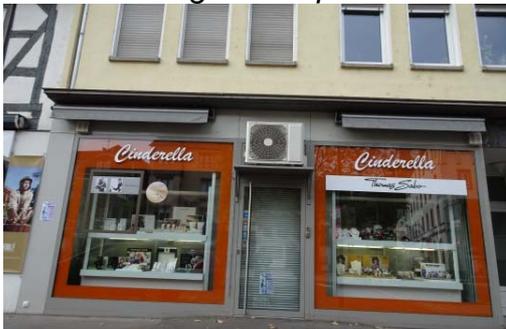
Negativbeispiel

- Klimagerät zentral über dem Eingang

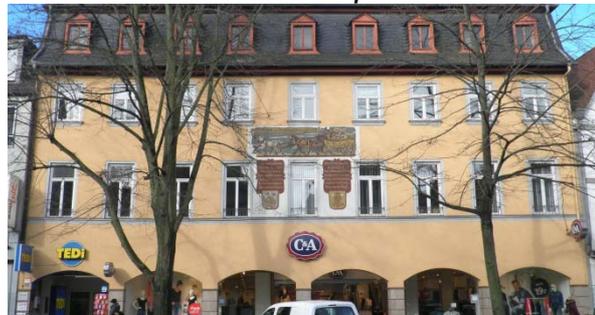
Positivbeispiel

- vorhandene Klimaanlage nicht sichtbar
