## Ergebnisbericht

zur Untersuchung des Daches des Kaufhauses Joh in Friedberg  
auf Vorkommen von Fledermäusen und potentiellen Brutvögeln  
am 16. Januar 2018

19.01.2018

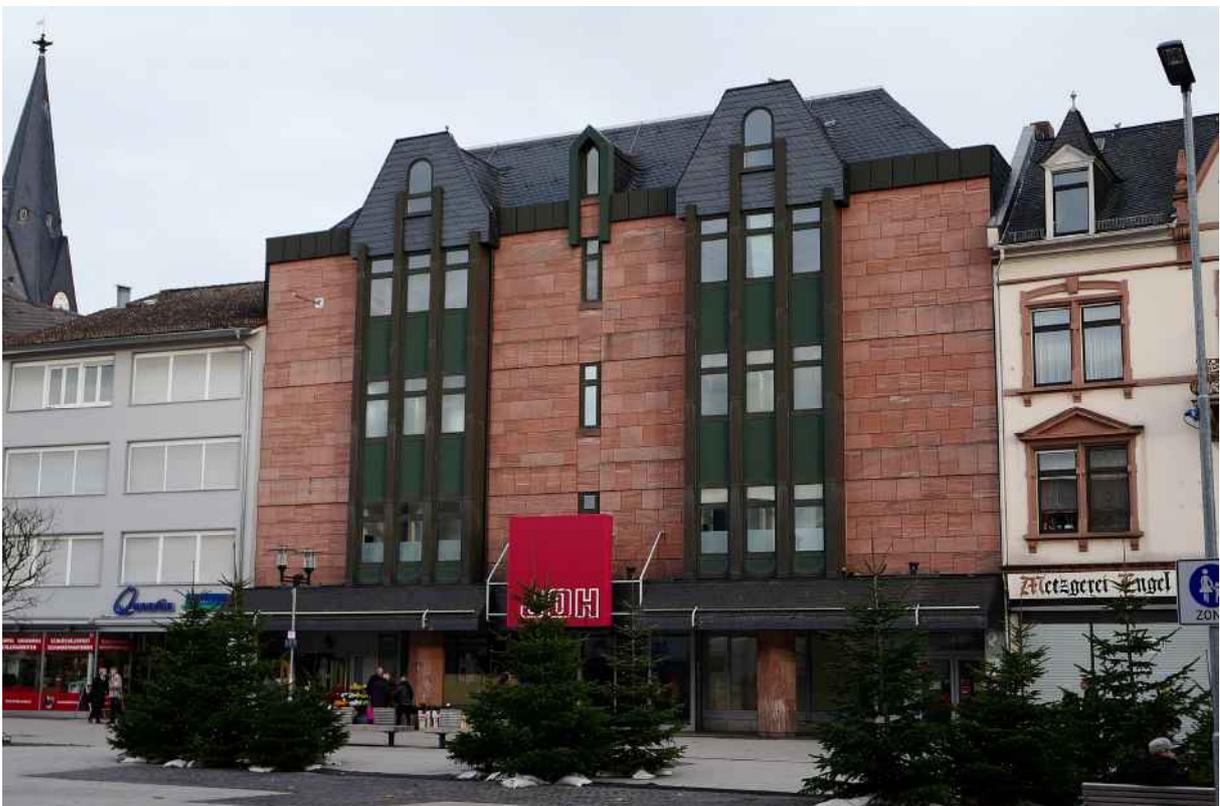
**Abbildung 1: Kaufhaus Joh, Friedberg (23.11.2016)**

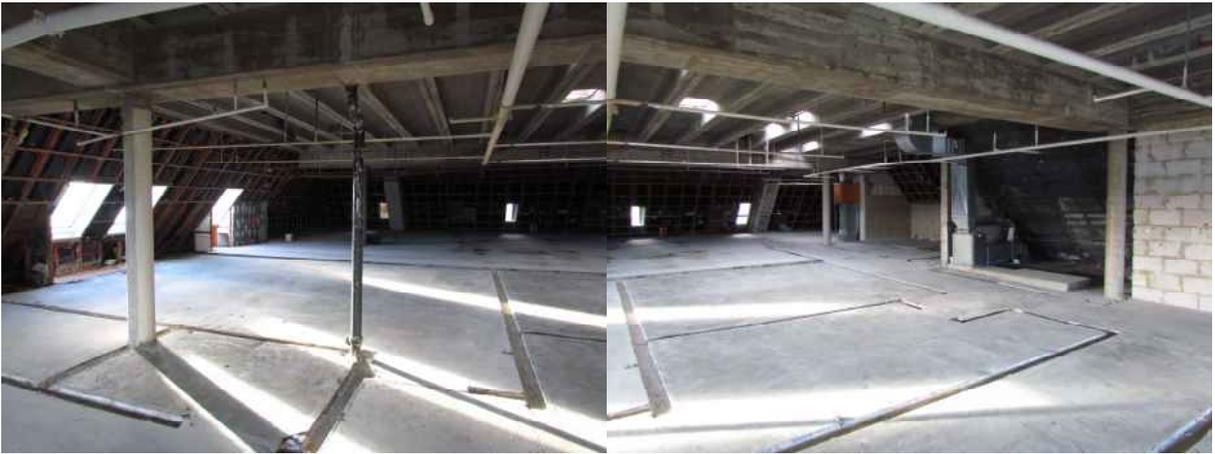
Das Dachgeschoss wurde ursprünglich für Lager, Verwaltung und Sozialräume genutzt und bereits vollständig entkernt. Auch die Deckenverkleidungen waren bis auf die Betondecken entfernt. Die rundum verlaufenden Apsiden waren geöffnet und teilweise durch Mauerdurchbrüche erschlossen. Damit war auch in den Dachschrägen ein weitgehender Einblick in die Hohlräume möglich.

Innen im Gebäude wurden keine Spuren von Fledermäusen, Vögeln oder anderen gesetzlich geschützten Tierarten entdeckt. In einer Apside fanden sich kleine Mengen von Nagerkot (Hausmaus o.ä.). Die drei Erker an der Westseite des Gebäudes (vgl. Abb. 1) sind baulich vom Innenraum weitgehend getrennt. Sie waren durch schmale Luken einsehbar, nach außen dicht abgeschlossen und wiesen keinerlei Tierspuren auf.

**Abbildung 2 und 3: Dachgeschoss Kaufhaus Joh, Blick nach Westen (16.01.2018)**

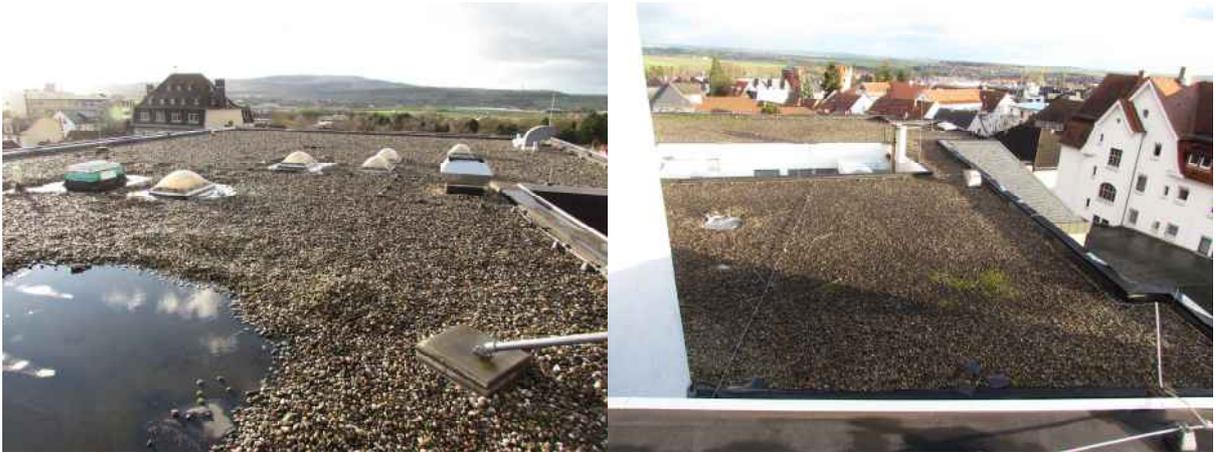
Die flache Dachfläche des vierten Obergeschosses sowie die Dachfläche des dritten Obergeschosses, die sich im Ostteil des Gebäudes auf Höhe des 4. OG erstreckt, sind mit Kies abgedeckt. Durch die Größe und die Lage der Kiesflächen sind diese für Bodenbrüter (z. B. Flussregenpfeifer oder Großmöwen) nur schlecht geeignet. Sicherheitshalber wurden die Flächen trotzdem auf Nestspuren oder andere Anzeichen wie Kotspuren an regelmäßigen Sitzplätzen abgesucht.

**Abbildung 4 und 5: Dachfläche nach Westen (4. OG), nach Osten (3. OG) (16.01.2018)**

Teilweise waren die Kiesstrukturen auf der Suche nach undichten Dachstellen verschoben. Insgesamt war das Dach aber gut untersuchbar. Anzeichen einer Nutzung als Nist- oder Ruheplatz für Vögel ergaben sich nicht. Strukturen, die als Fledermausquartier geeignet wären, sind ebenfalls nicht vorhanden.
