**Abbruchvorhaben
Am Kindergarten
Friedberg
Artenschutzrechtliches Gutachten**

Nackenheim, im März 2019

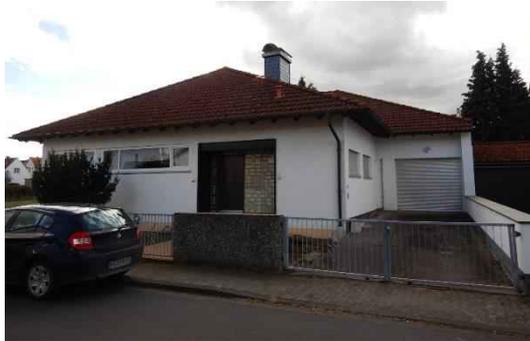
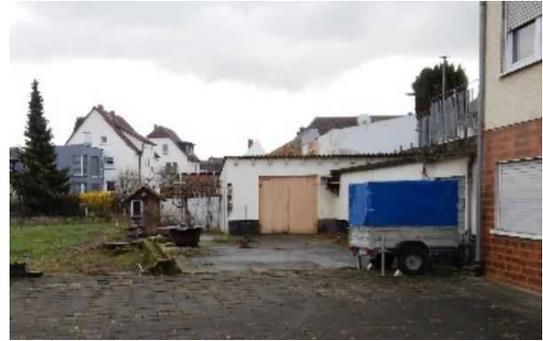
Abbildung 2: Bestandsgebäude: Ehemaliges Wohnhaus und bauliche Anlagen bzw. Schuppen der ehemaligen Gärtnerei.

Der Übergangsbereich Dach/Dachtrauf ist aktuell vergittert. Auch die Dachmetallblende an der Nordseite und der Bereich zwischen Fassadenverkleidung und Fassade sind vergittert. So ist kein Einschluß für Tiere möglich.

V.-Maß.-Nr.	Kurzbeschreibung der Vermeidungsmaßnahmen
V1	Die Gebäude sind bevorzugt außerhalb der Brutzeit von Gebäudebrütern nur im Zeitraum vom 1. Oktober bis 28. Februar abzureißen. Bei Abriss außerhalb der o.g. Zeiten ist vor Beginn der Arbeiten im Gebäudebestand (Gebäudeabbruch) durch einen Fachgutachter zu prüfen, ob Gebäudebrüter, insbesondere im Fassaden-, Dach- und ggf. Kellerbereich, vorhanden sind. Ggf. vorhandene Spalt- und Nischenbereiche mit Quartierpotenzial sind auf einen aktuellen Tierbesatz auch mittels Endoskop zu prüfen. Ggf. sind dann weitere Artenschutzmaßnahmen erforderlich. Darüber hinaus sind die wegfallenden Nist- bzw. Quartiermöglichkeiten durch den Fachgutachter zu bilanzieren und ggf. Ersatzmaßnahmen zu fordern.
V1	Rodungen von Gehölzen (darunter auch Hecken, Gebüsche, lebende Zäune, Fassadenbegrünungen) in der Nähe des Gebäudebestands dürfen zur Baufeldberäumung nur in der Zeit von 1. Oktober bis 28./29. Februar durchgeführt werden (§ 39 Abs. 5 BNatSchG). Einzelbäume können auch zwischen dem 1.März und dem 30.September gefällt werden, wenn ein Fachgutachter (Biologe oder vergleichbar) die Verbotstatbestände des speziellen Artenschutzes ausschließen kann (§ 44 Abs. 1 BNatSchG, u.a. Tötung, Verletzung von besonders geschützten Tieren).

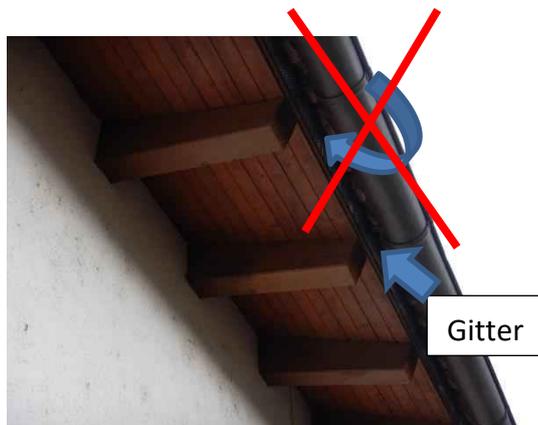
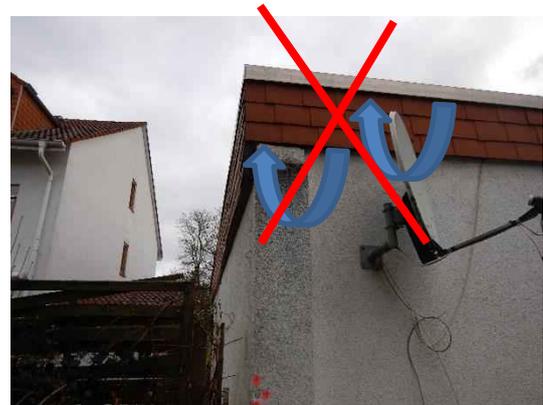
Abbildung 3: Keine Einschlußmöglichkeiten für Tierarten im Bereich Dach/Dachübergang.

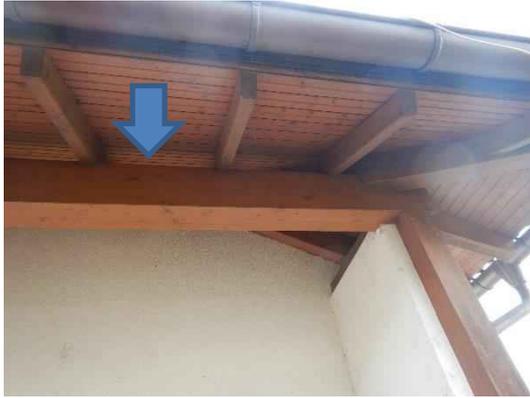
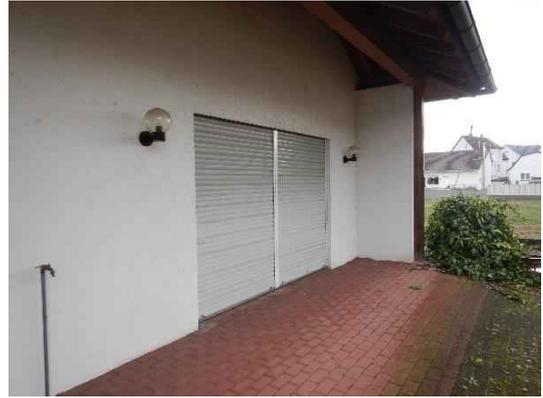
Die Balkenkonstruktion über der ehemaligen Terrasse wies keinerlei Nistmaterial auf. Auch im Bereich des Dachtraufs wurden keine Nester z.B. der Mehlschwalbe nachgewiesen. Nischenpotenzial für Nischenbrüter fehlte. Die Dachhaut wies keine Schadstellen auf, wodurch ein Einschluß für Tiere hätte möglich sein können.

Abbildung 4: Kein Nistmaterial im Bereich der Dachbalken.

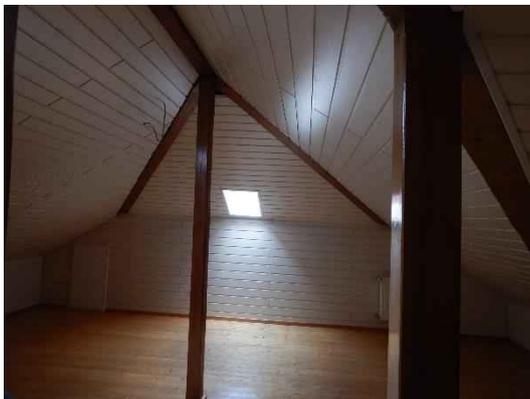
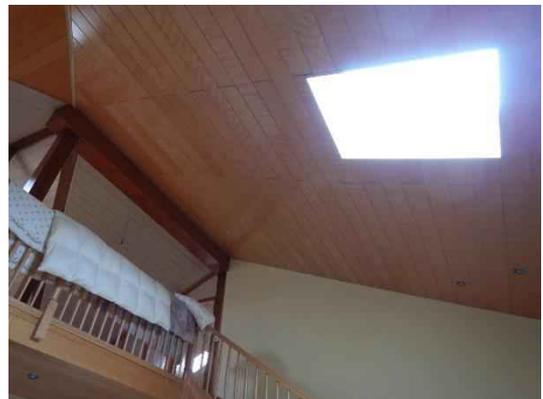
Die Gebäudeinspektion von innen ergab lediglich Kotfunde von Mäusen, einen Totfund einer Hausmaus und tote Insekten unter einem ehemals offenen Fenster.

Abbildung 5: Der Dachboden des ehemaligen Wohnhauses ist außer zwei Abseiten ausgebaut und Licht durchflutet.

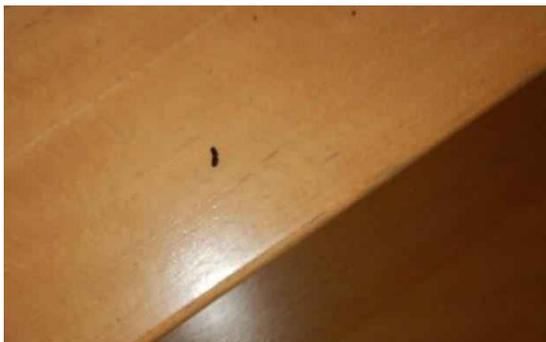
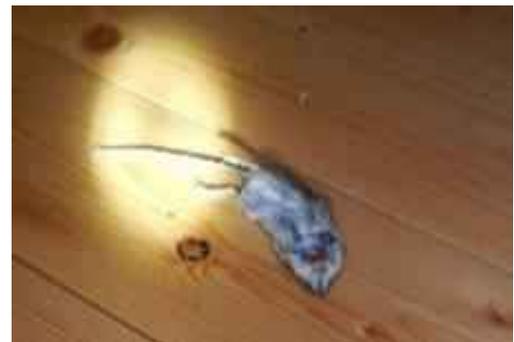
Abbildung 6: Totfund Maus (Opfer Mäusefalle), Mäusekot. Kein Fledermauskot, kein Schläferkot etc..

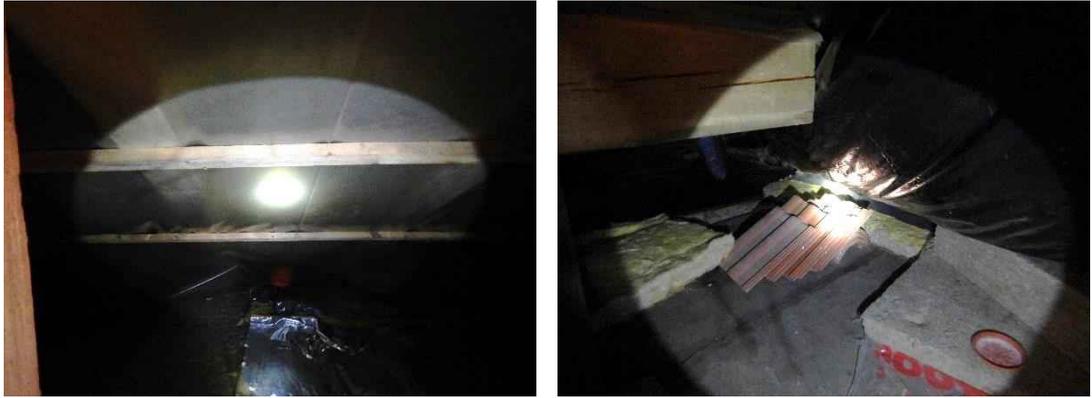
Abbildung 7: Bereich der Abseiten ohne Lebensraumpotenzial. Ein Blick auf Dachziegel von unten nicht möglich, sie sind verkleidet und gedämmt, es fällt keinerlei Licht hinein.

Potenzial zur Nutzung durch Fledermäuse (Tagesverstecke, Wochenstuben etc.) ist nach intensiver Gebäudeinspektion keines vorhanden.

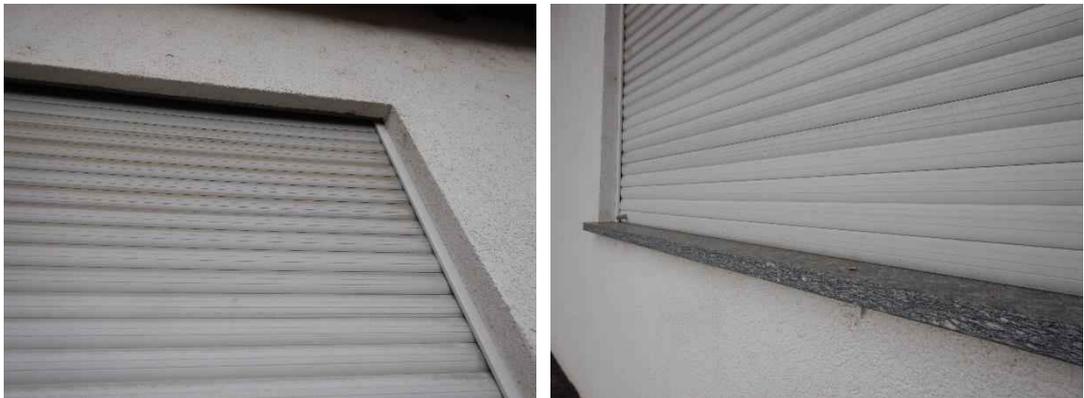
Abbildung 8: Kotspuren auf Fensterbänken unter Rollladenkästen fehlten.

Hinweise auf eine vergangene Nutzung z.B. Kot, Nistmaterial, Federreste wurden nicht gefunden.

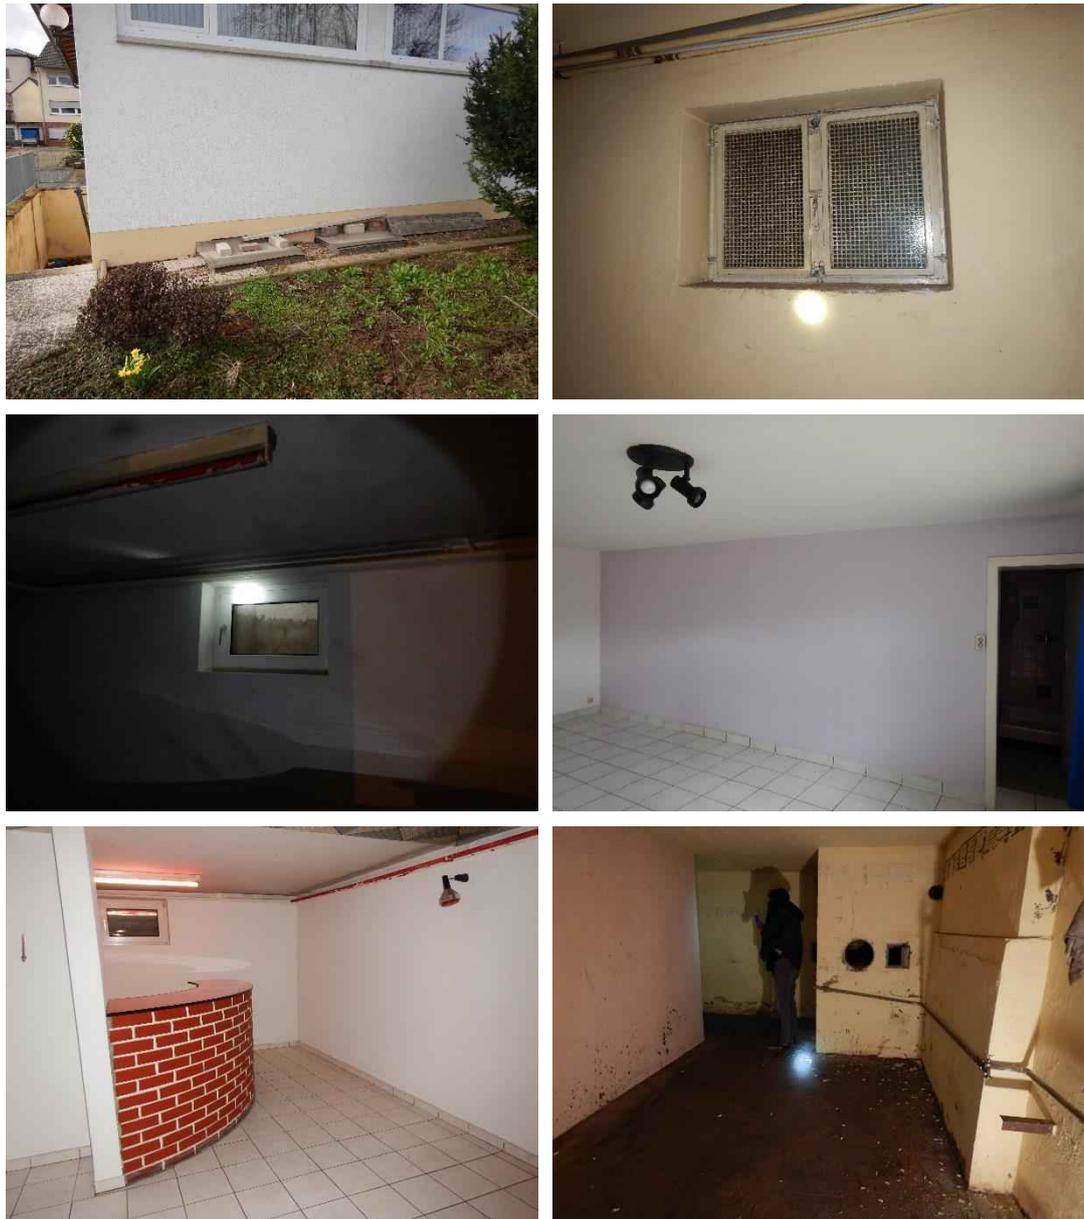
Die Inspektion der Kellerräume ergab keine Hinweise auf eine vergangene oder potenzielle Nutzung durch Tiere. Offene Fenster fehlten. Auch die Garage bot keinerlei Potenzial zur Nutzung durch Tierarten.

Abbildung 9: Die Kellerräume boten von außen keine Einschluflmöglichkeiten, Fenster waren verschlossen.

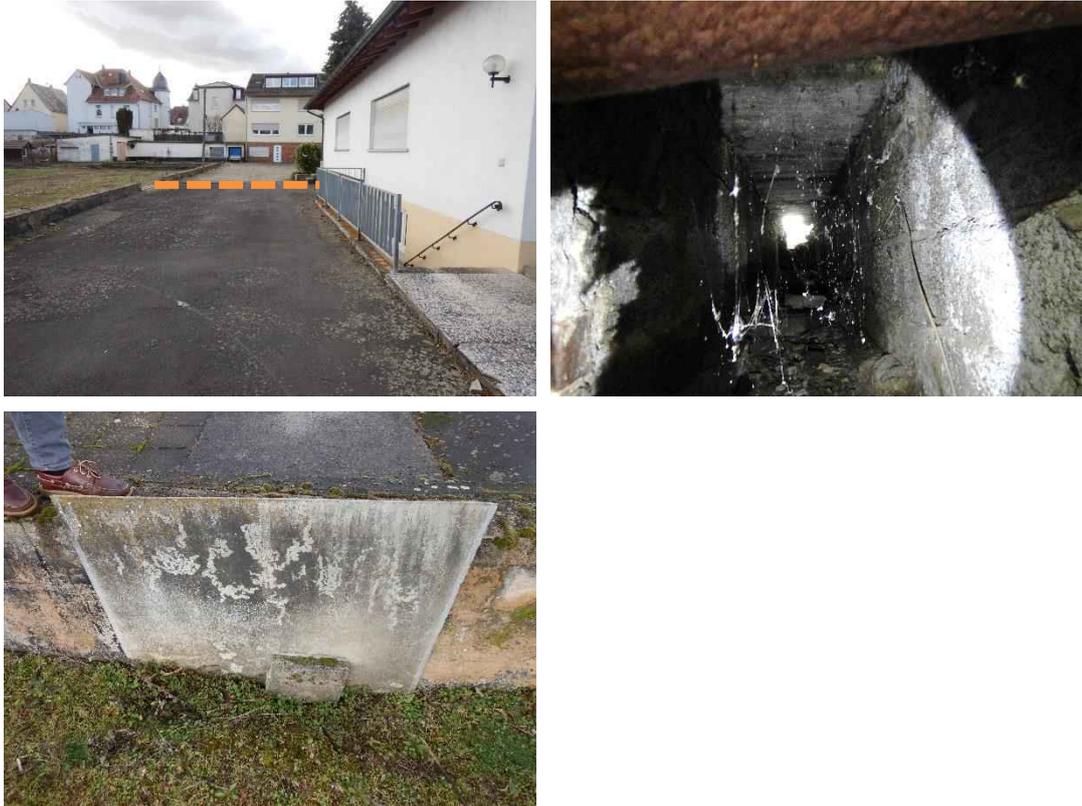
Einzig ein Schacht (vgl. Skizze Abbildung 10) vom ehemaligen Wohnhaus bis in den Garten bot potenziellen Einschlufl. Der für Fledermäuse zur Überwinterung potenziell geeignete Schacht wies aktuell keinen Besatz auf und auch keine Hinweise auf einen ehemaligen Besatz (Kotspuren etc.). Der Einschlufl im Garten ist derzeit mittels Absperrplatte verschlossen (s.Fotos).

Abbildung 10: Schacht (skizzierter Verlauf orange gestrichelte Linie) zwischen Garten und Wohnhaus derzeit verschlossen, nach intensivem Ausleuchten und Absuchen konnte kein Tierbesatz festgestellt werden.

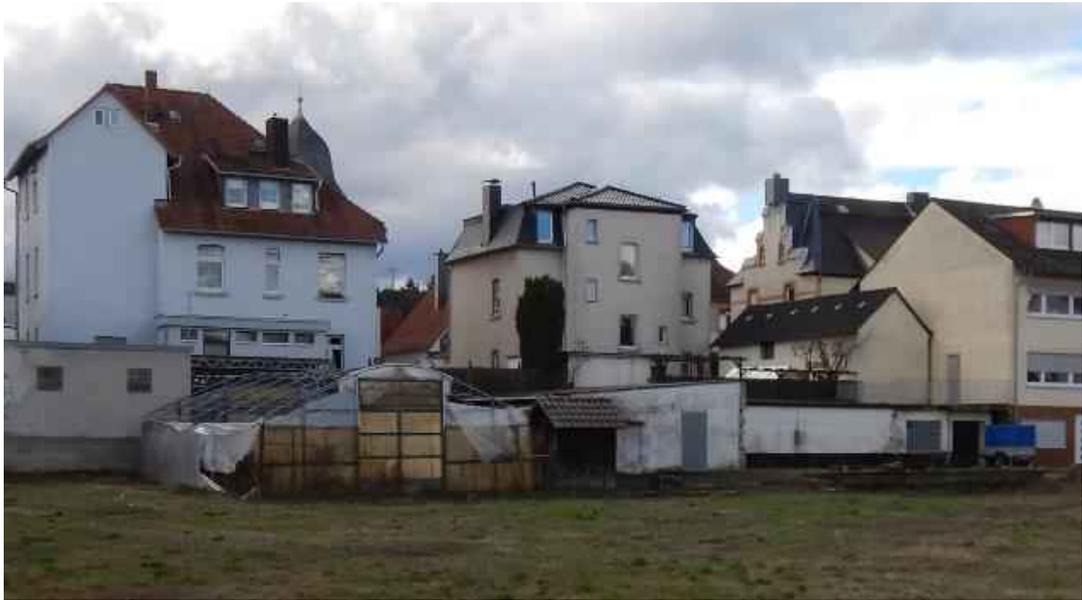
Abbildung 11: Zur angrenzenden Wohnbebauung hin befindet sich ein ehemals intaktes Gewächshaus, sowie Schuppen und Lager der ehemaligen Gärtnerei.

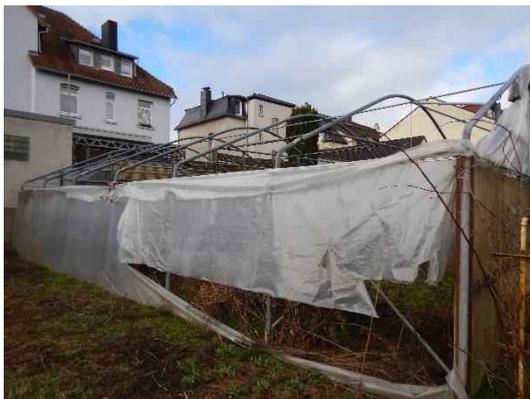
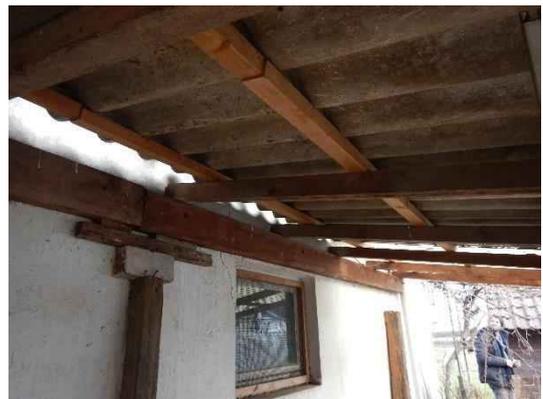
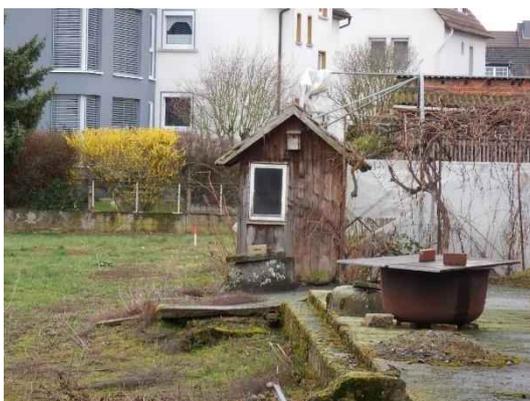
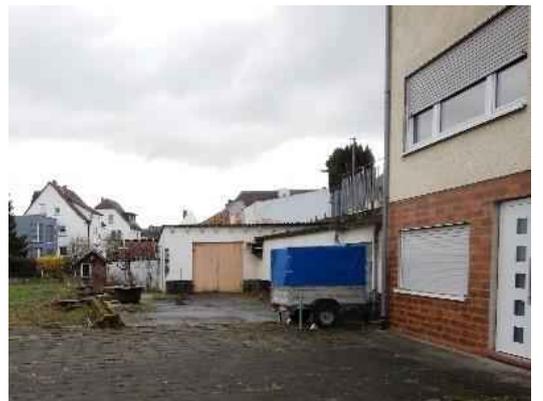
Abbildung 12: Das Gewächshaus ist nicht mehr intakt. Die Schuppen und Anbauten sind mit Wellblech versehen und bieten Potenzial für Nischenbrüter wie z.B. den Hausrotschwanz.

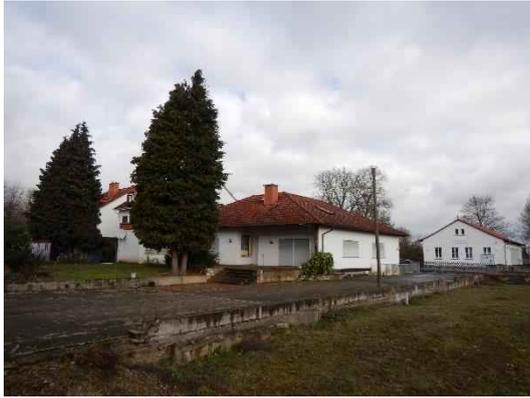
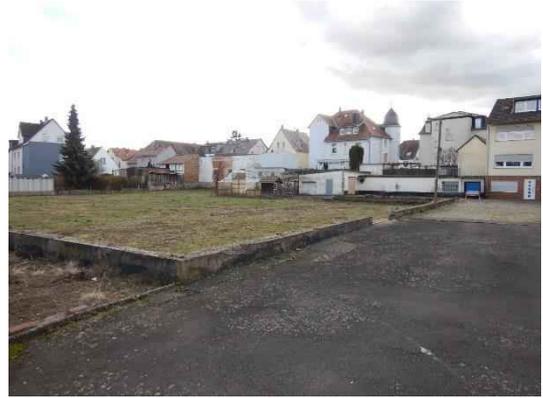
Im Plangebiet sind vereinzelt Ziergehölze und ein alter Lebensbaum (mehrstämmig) vorhanden. Aktuell wurde ein singender Grünfink dort revieranzeigend nachgewiesen. Altnester, Horste oder Kobel wurden keine gesichtet.

Abbildung 13: Innerhalb des Plangebietes befindet sich ein Lebensbaum, sowie eine ungenutzte aber zweimal im Jahr gemähte Wiesenfläche. Darüber hinaus ist das Plangebiet überwiegend versiegelt bzw. teilversiegelt oder bebaut.

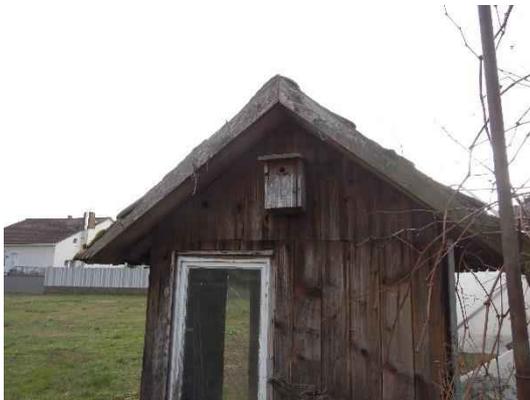
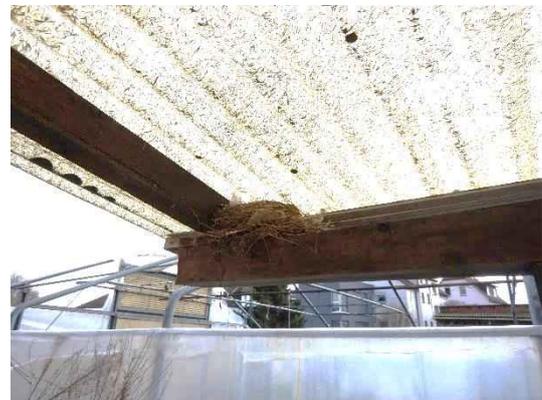
Abbildung 14: Fund Nistkasten und Altnest (vermutlich Amsel), derzeit unbesetzt.

Es wurde ein Nistkasten für Höhlenbrüter an einem Schuppen nachgewiesen (derzeit unbesetzt). Die baulichen Anlagen bieten aktuell vereinzelt Nischenpotenzial für Nischenbrüter, wie z.B. den Hausrotschwanz. Im Bereich des überdachten Anbaus zwischen Schuppen und ehemaligem Gewächshaus wurde ein Altnest (vermutlich Amsel) nachgewiesen.

V3	Der auf dem Areal vorhandene Nistkasten muss vor Abbruch der Gebäude im Winter im Zeitraum 1.Oktober bis 28.Februar abgehängt werden, um ein Töten von Individuen (Eier, Jungvögel) in der Brutsaison zu vermeiden. Zu anderen Zeiten ist vor Beginn der Abbrucharbeiten durch einen Fachgutachter zu prüfen, ob ein Vogelbesatz vorhanden ist. Ggf. kann es dann zu weiteren Artenschutzmaßnahmen und baulichen Verzögerungen kommen.
V4	Die ausführenden Baufirmen sind bei Abbrucharbeiten über das evtl. Vorkommen besonders und streng geschützter Tierarten im Baufeld zu informieren (z.B. Vögel). Es ist dabei darauf hinzuwirken, dass Funde von streng geschützten Tierarten unverzüglich der Unteren Naturschutzbehörde gemeldet werden.
