## Ergebnisbericht

zur Untersuchung des Daches des Kaufhauses Joh in Friedberg  
auf Vorkommen von Fledermäusen und potentiellen Brutvögeln  
am 16. Januar 2018

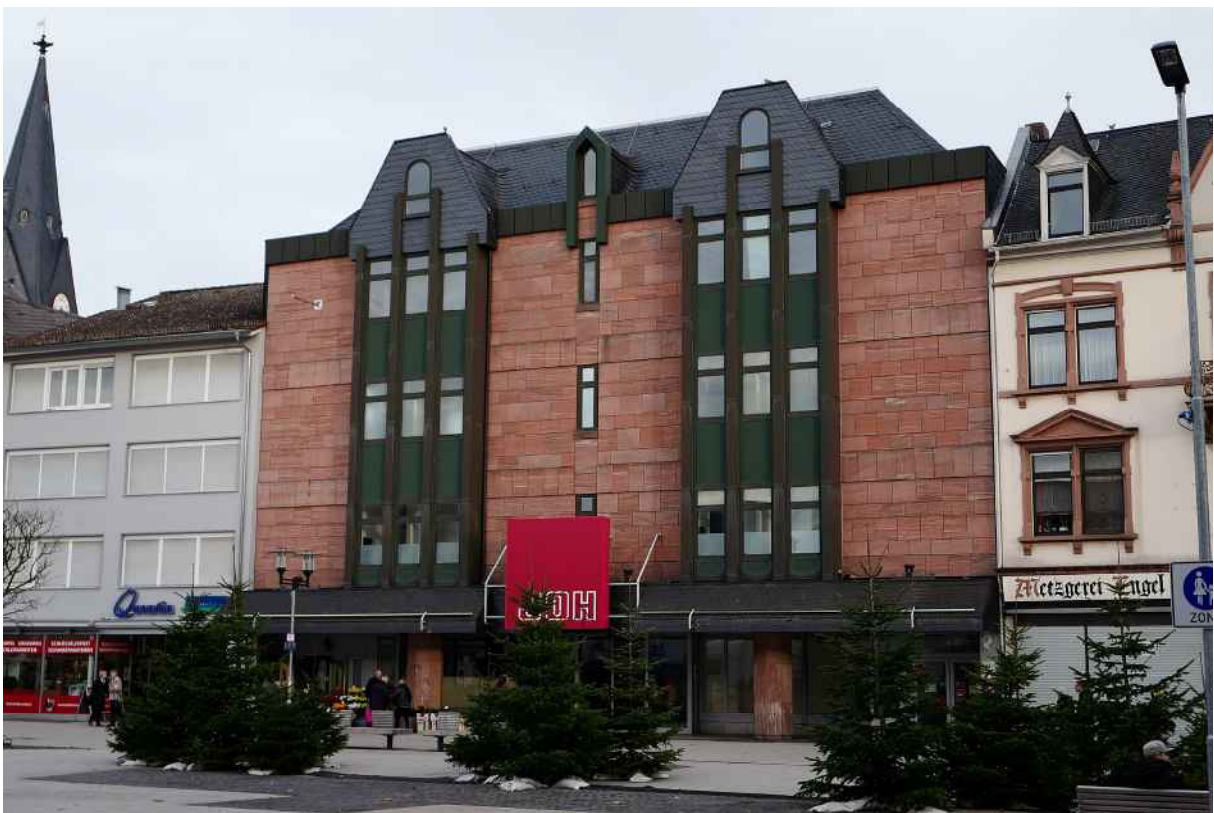
**Abbildung 1: Kaufhaus Joh, Friedberg (23.11.2016)**

Innen im Gebäude wurden keine Spuren von Fledermäusen, Vögeln oder anderen gesetzlich geschützten Tierarten entdeckt. In einer Apside fanden sich kleine Mengen von Nagerkot (Hausmaus o.ä.). Die drei Erker an der Westseite des Gebäudes (vgl. Abb. 1) sind baulich vom Innenraum weitgehend getrennt. Sie waren durch schmale Luken einsehbar, nach außen dicht abgeschlossen und wiesen keinerlei Tierspuren auf.
